陕西省柞水县金盆梁金多金属矿勘探
(1500m 标高以下) 项目
环境影响报告表

建设单位:	柞水县巨力多金属矿业开发中心
评价单位:	中圣环境科技发展有限公司

二〇二一年三月

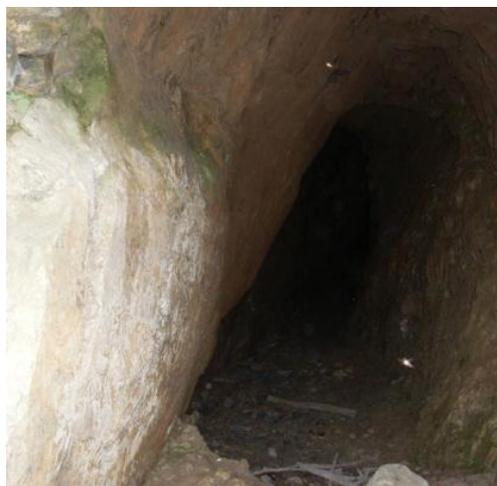
PD1361

原勘探工程均已完成，本次工程只在探硐 PD1260、PD1295 和 PD1390 的基础上继续勘探。根据现场调查，项目目前处于停工状态，进场道路周边植被恢复较好，PD1400、PD1440、PD1361、PD1332、PD1295 和 PD1390 等硐口未进行封堵，未见硐内有涌水流出，发现 PD1295 硐口旁有少量废石渣堆放，堆存量约有 300m³，且未配套建设建截排水沟、挡土墙等设施造成了占压土地上的植被破坏，侵占土地面积约 100m²。

本环评要求建设单位应对 PD1400、PD1440、PD1361、PD1332 利用原有废石渣和本次产生的废石进行封堵，合计共恢复 444m 探洞；并将原废石堆放的场地进行植被恢复。
