陕西大美术石业有限公司柞水分公司
红沟花岗岩矿
矿山地质环境保护与土地复垦方案

2024年12月

编制单位：陕西奥杰矿业科技有限公司

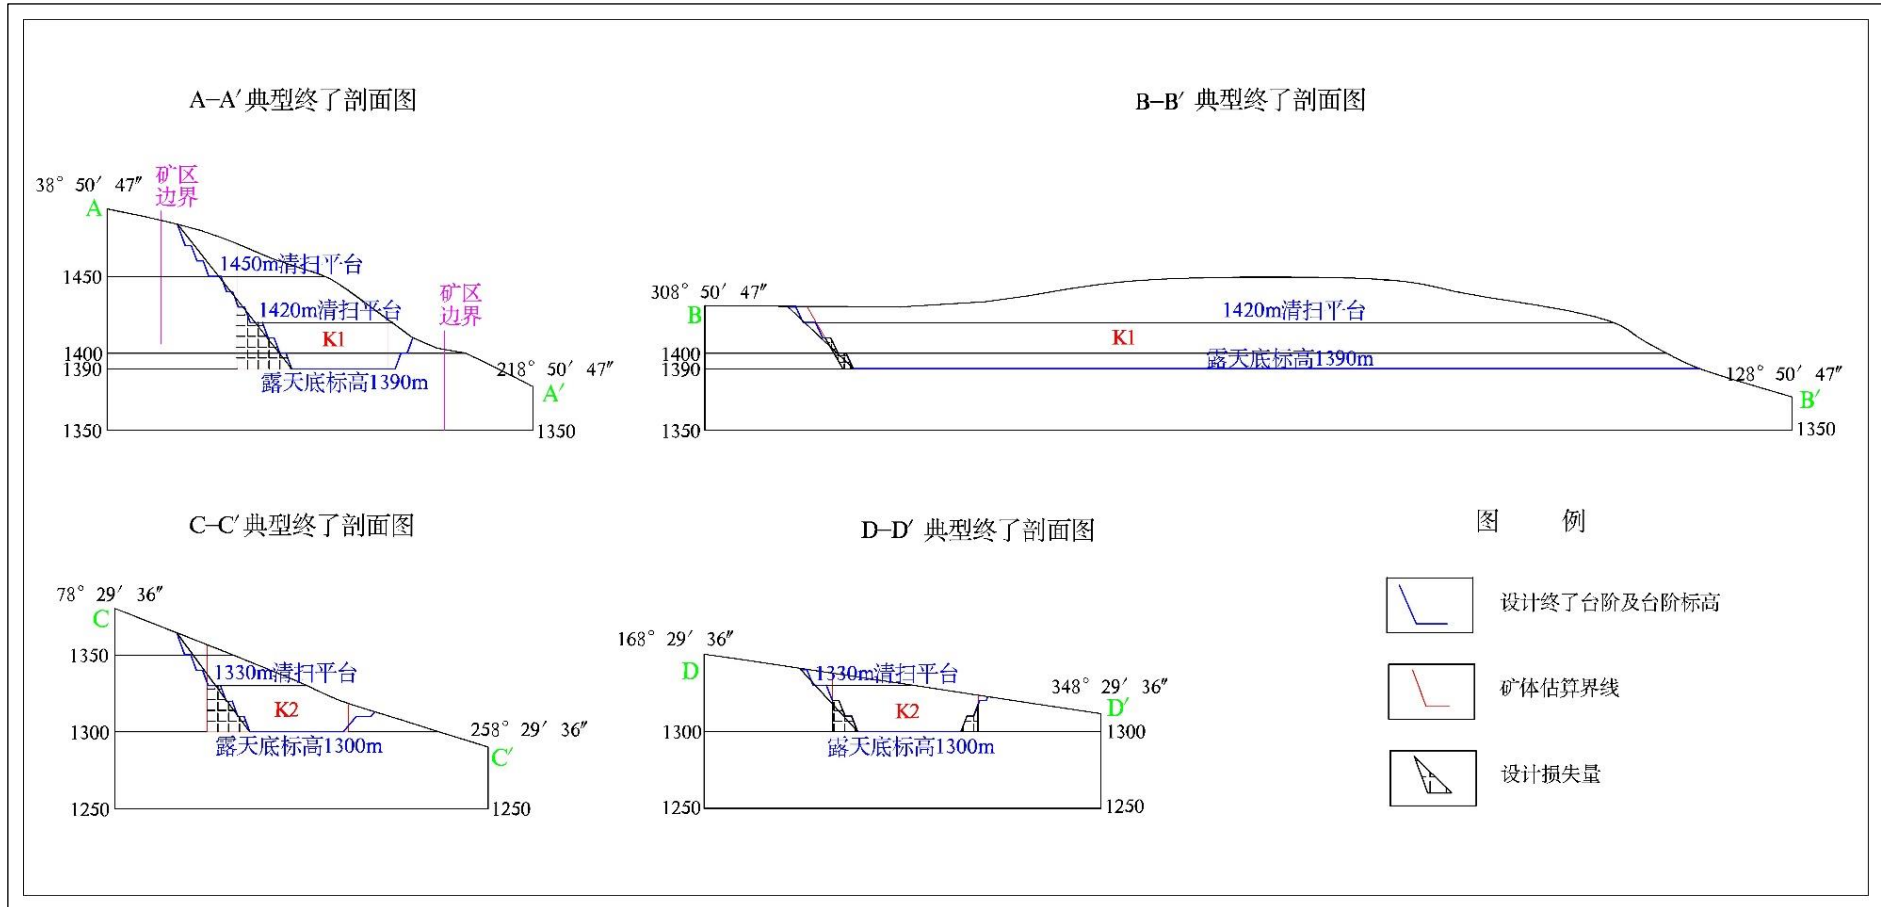
图 1-5 露天境界开采剖面图

该花岗岩矿山采用“自上而下，分台阶开采”的开采方法，台阶高度为 10m，先沿山坡地形掘单壁沟，沿矿体走向布置采掘工作面，分台阶坡面角为 90°，最小工作平台宽度 30m，最小工作面长度 60m。开采工艺为：剥离、凿岩、机械分离、顶翻、切割、整形、起重运输、清理工作面。

K2 矿体：共 6 个台段，每个台段高度 10m，最终边坡角，C-C'剖面为 $53^{\circ}35'58''$ ，D-D'剖面为 $47^{\circ}22'1''$ 。开采境界内采矿标高 1365~1300m，采坑最大深度为 65m。各开采台段设安全平台（宽 4m）或清扫平台（宽 8m）。采矿作业终了后，在开采境界周边形成了高采矿边坡。依据地形地质条件与及开采设计分析，边坡的坡向与岩层倾向相反，属于稳定结构，边坡基本稳定。

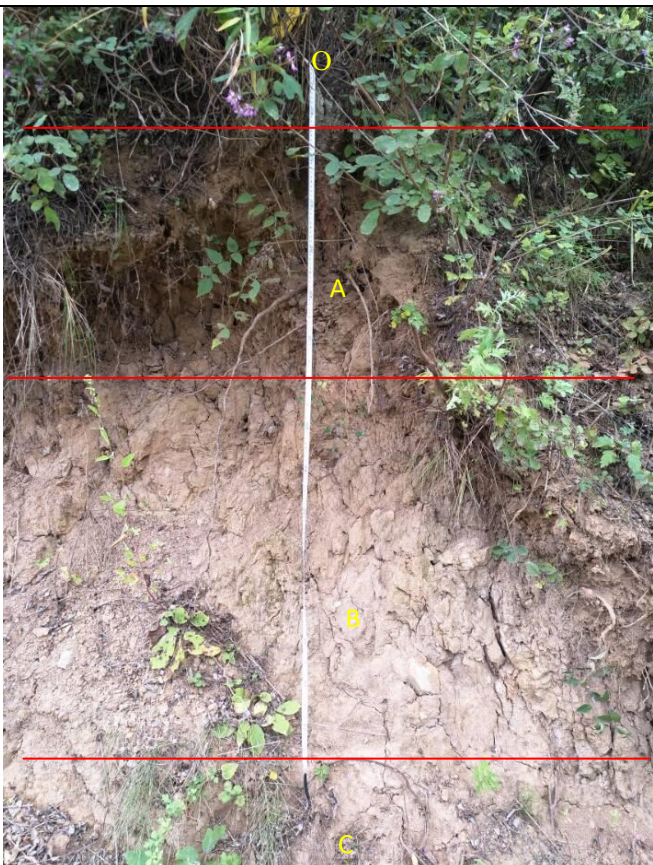
表 2-1 矿区土壤剖面

土层	描述	剖面	层厚
O层（有机残落层）	植物茎秆堆存，富含有机质

< 10cm
A层（淋滤层）	棕壤为主，富含有机质		15cm
B层（淀积层）	粗骨性棕壤为主，夹杂少量碎石		60cm
C层（母质层）	风化程度较轻，以直径 2-20cm 不等碎石为主		底部以下

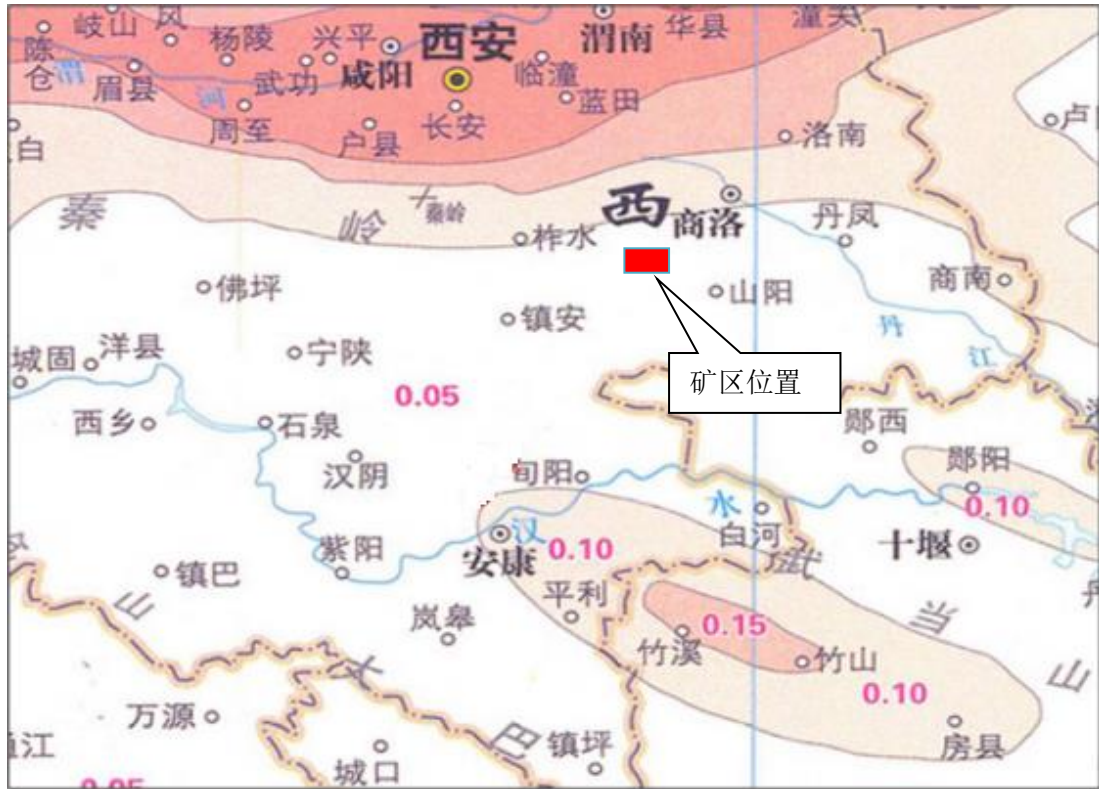
图 2-3 矿区地震动峰值加速度图

根据《中国地震动参数区划图（GB18306—2015）》，确定矿区抗震设防烈度为 6 度，设计地震动峰值加速度值为 0.05g，设计地震分组为第二组。新近系以来，新构造运动不强烈，区域大断裂无明显继承性活动，属地壳较稳定区域，矿区及周边地区也未发现第四纪以来的活动性断裂存在（见图 2-3）。

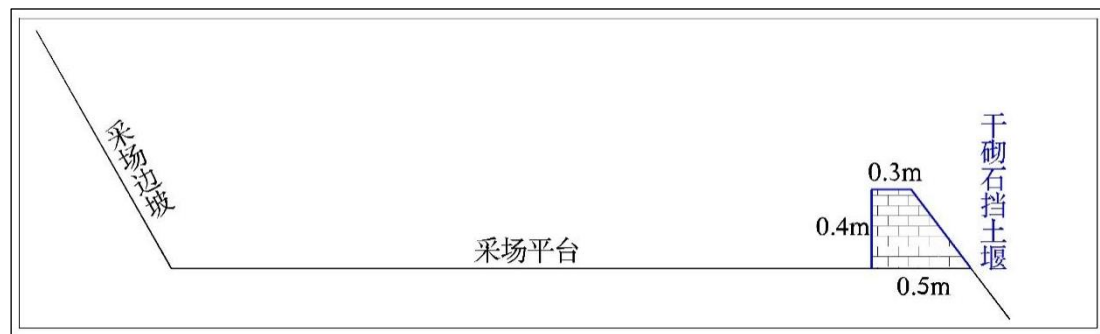
图 5-2 干砌石挡土堰示意图（标注单位：cm）

④在各台阶平台外侧，即临空侧修筑干砌石挡土堰。在采场各平台外侧修筑干砌石挡土堰，呈直角梯形，顶宽 0.3m，底宽 0.5m，高 0.4m。

⑤工程量：K1 露天采场外部截排水沟长约 1275m，清扫平台截排水沟长约 1025m，干砌石挡土堰长约 5294m。

挡土堰：矿山开采结束后，并对边坡所留安全平台和清扫平台采取覆土、植树的方法进行复绿，为防止水土流失，设计在边坡修建挡土堰，挡土堰呈直角梯形状，顶宽 0.3m，底宽 0.5m，高 0.4m。该部分工程已在地质环境治理中计算，此处不再重复计算。
